浄水所内におけるかび臭原因物質の発生箇所の特定及び対策

多摩水道改革推進本部調整部 技術指導課

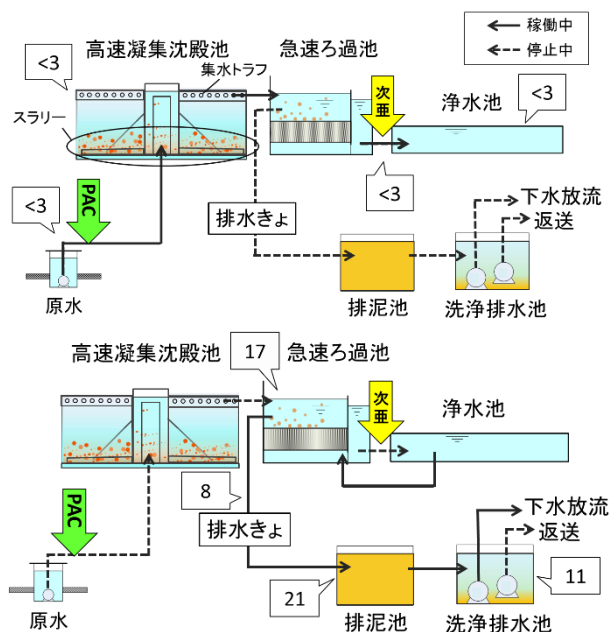
急速ろ過池の逆洗を行い洗浄排水池の水を高速凝集沈殿池に返送すると、急速ろ過池上の逆洗排水と洗浄排水池のジェオスミン濃度が上昇することを確認した(図、吹き出し内にジェオスミン濃度を表示)。

調査の結果から、原因は次亜塩素酸ナトリウム(以下「次亜」という。)と接触することでジェオスミンを放出する生物が急速ろ過池及び高速凝集沈殿池のスラリー中に存在するためと考えられた。浄水処理を復旧するため、高速凝集沈殿池2池を1池ずつ停止してスラリーを引き抜き、洗浄作業を行った。高速凝集沈殿池手前の凝集剤(PAC)注入率を通常の6倍程度(約35 mg/L)に引き上げて、さらにろ過池の手前でPACを少量注入(約0.6 mg/L)することで再立ち上げを行うことができた。

図 浄水処理中(上)及び逆洗時(下)のジェオスミン濃度 [ng/L]

再びスラリーに生物が繁殖しないように対策をとるため、既存の後次亜注入設備の他に、新たに高速凝集沈殿池への前次亜注入設備を導入した。これにより、平成29年の夏季を迎えても高速凝集沈殿池や洗浄排水池で生物の繁殖は確認されず、浄水のジェオスミン濃度も上昇しなかった。
